PROGRAM PRAC KONSERWATORSKICH :

# FERETRON

Z KOŚCIOŁA PW ŚW. STANISŁAWA BISKUPA

TERATYN 5, 22-510 Teratyn

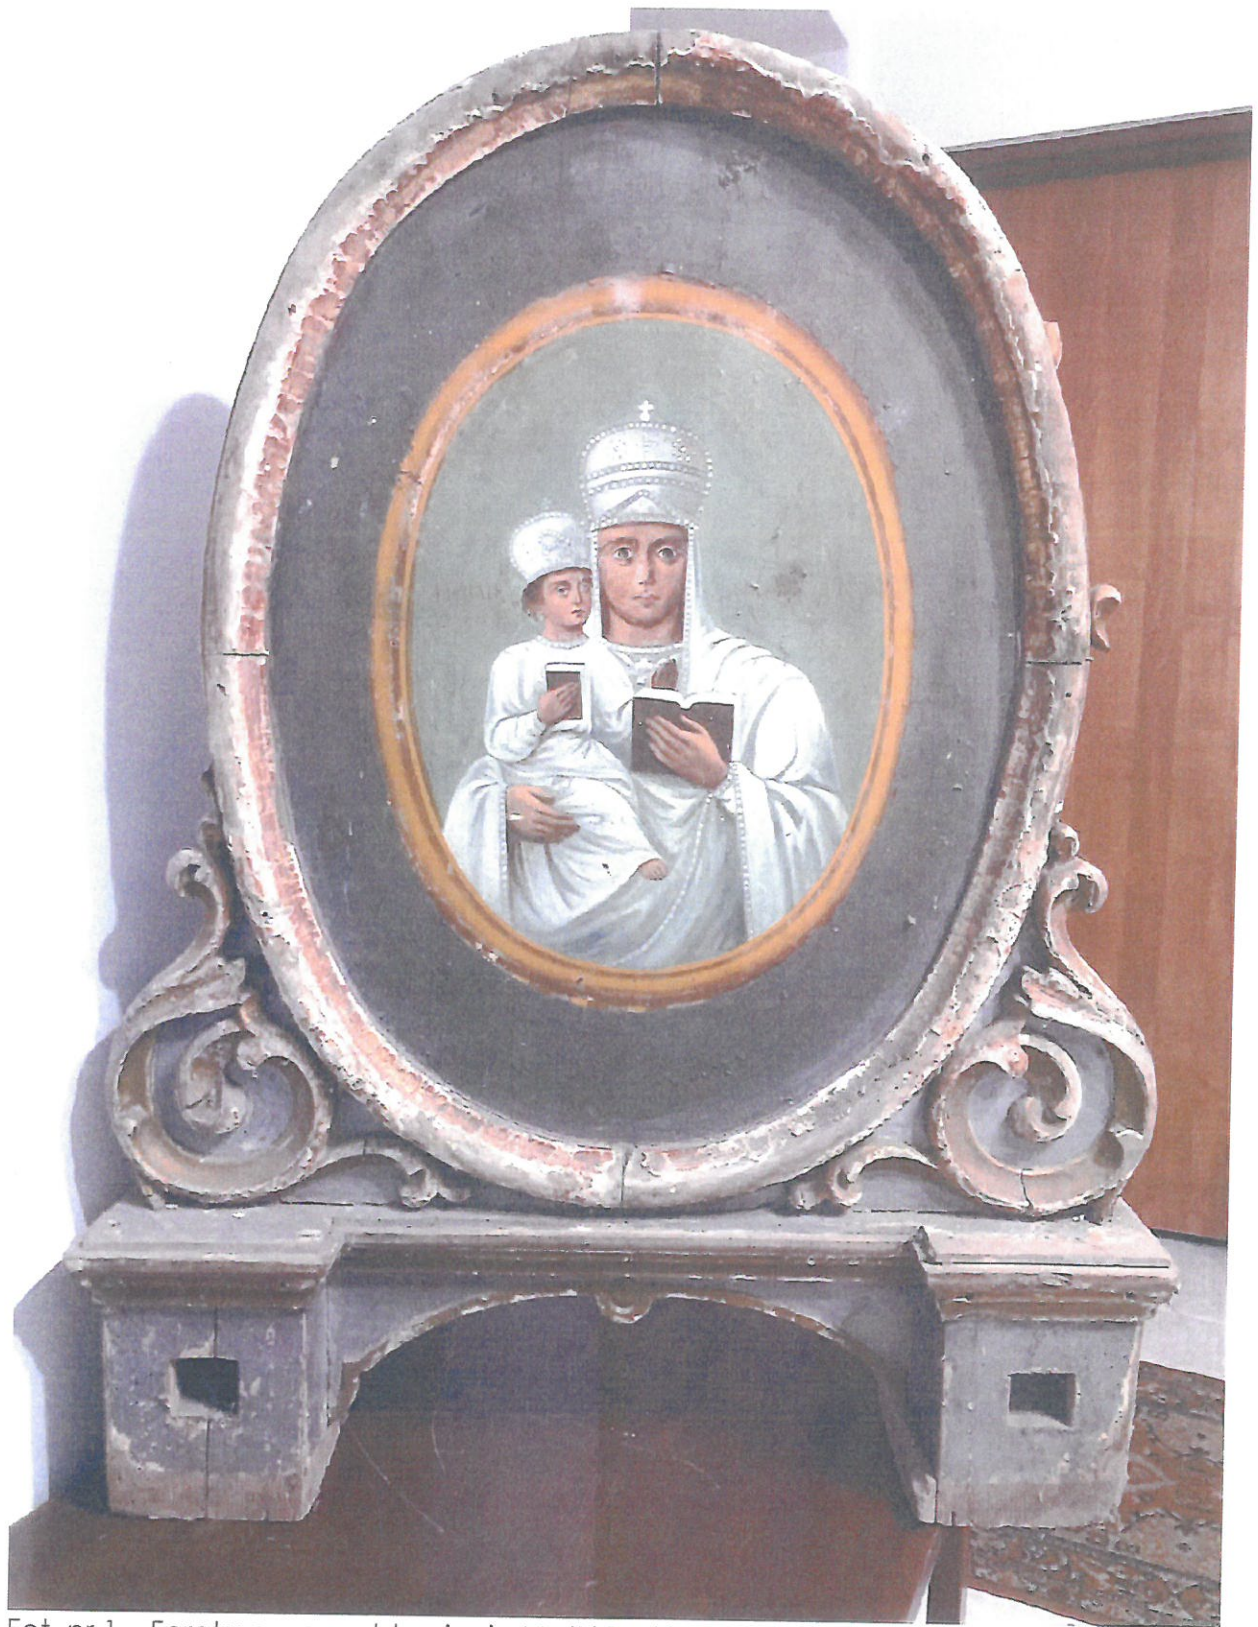
Fot. nr 1 – Feretron – przedstawienie Matki Boskiej Leśniowskiej – stan przed konserwacją.

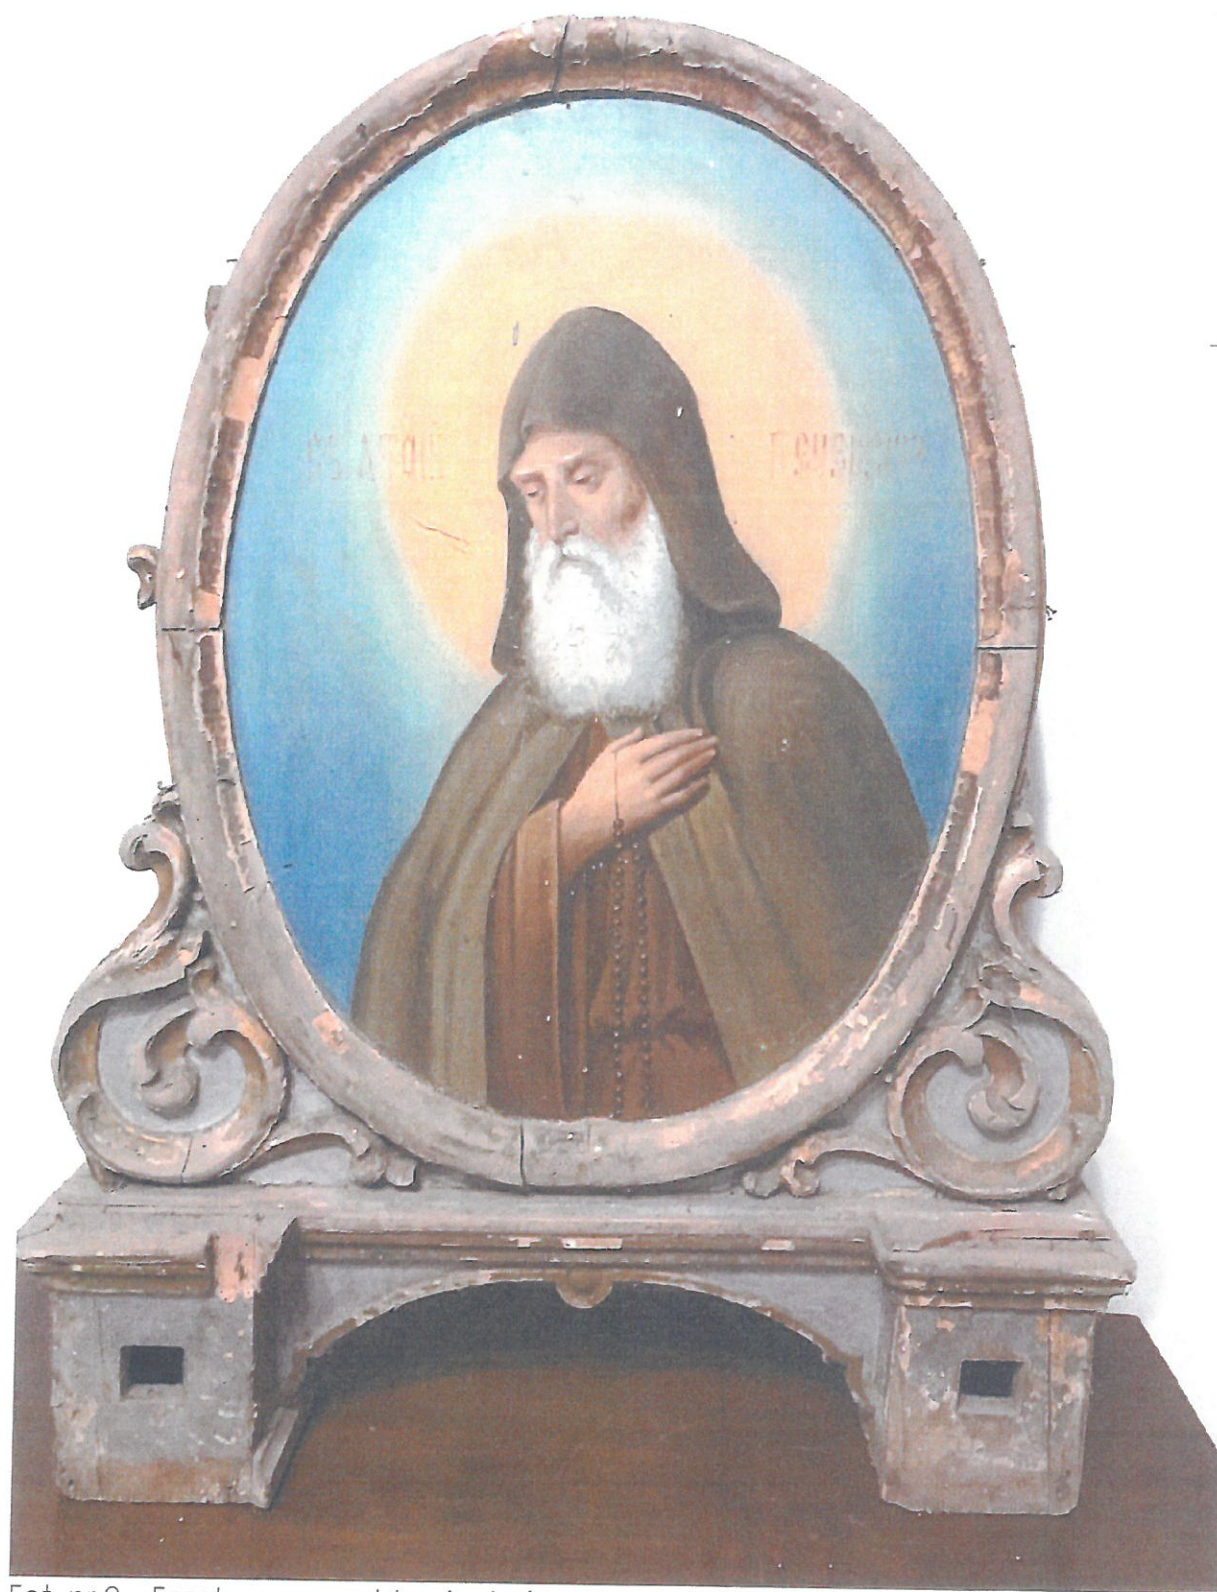
Fot. nr 2 – Feretron – przedstawienie św. Antoni Pęczerski – stan przed konserwacją.
