PROGRAM PRAC KONSERWATORSKICH :

OBRAZ
MATKI BOSKIEJ Z DZIECIĄTKIEM

Z KOŚCIOŁA PW ŚW. STANISŁAWA BISKUPA

TERATYN 5, 22-510 Teratyn

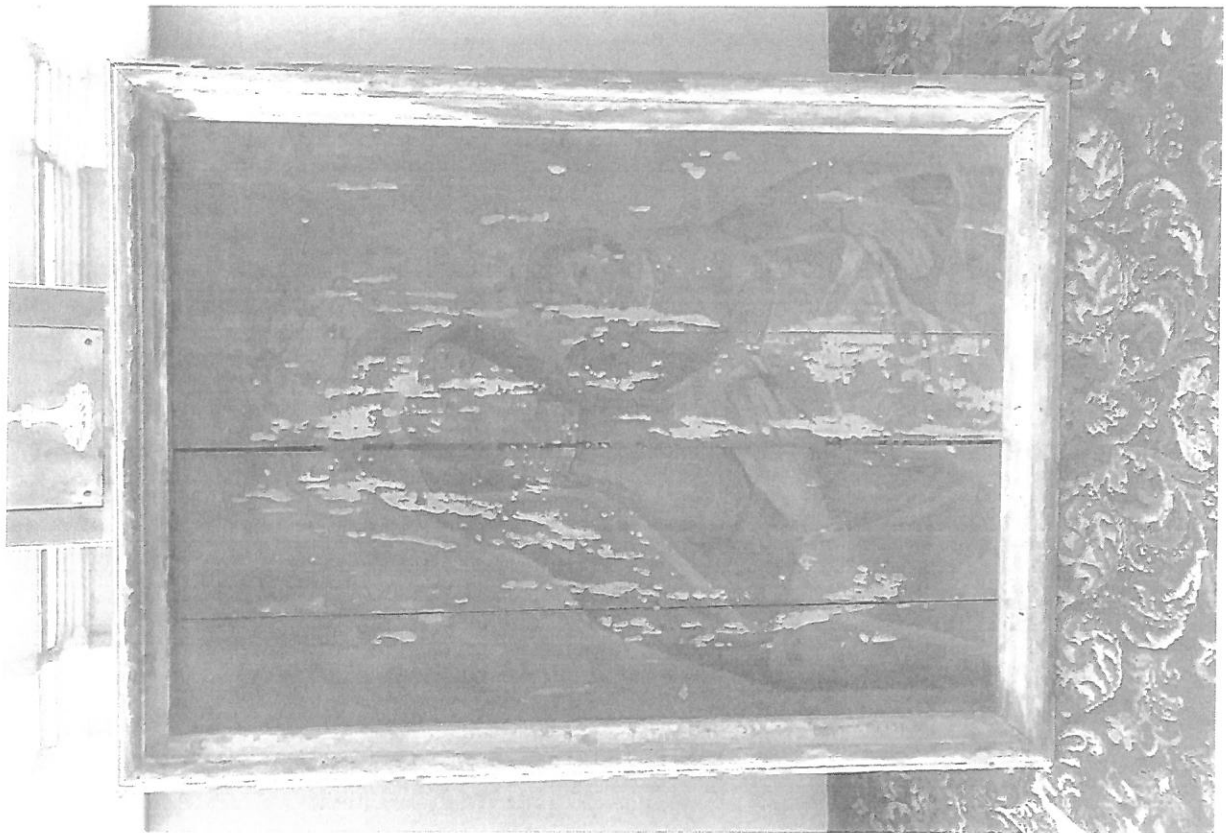
Fot. nr 1 – Obraz Matki Boskiej z Dzieciątkiem – stan przed konserwacją.

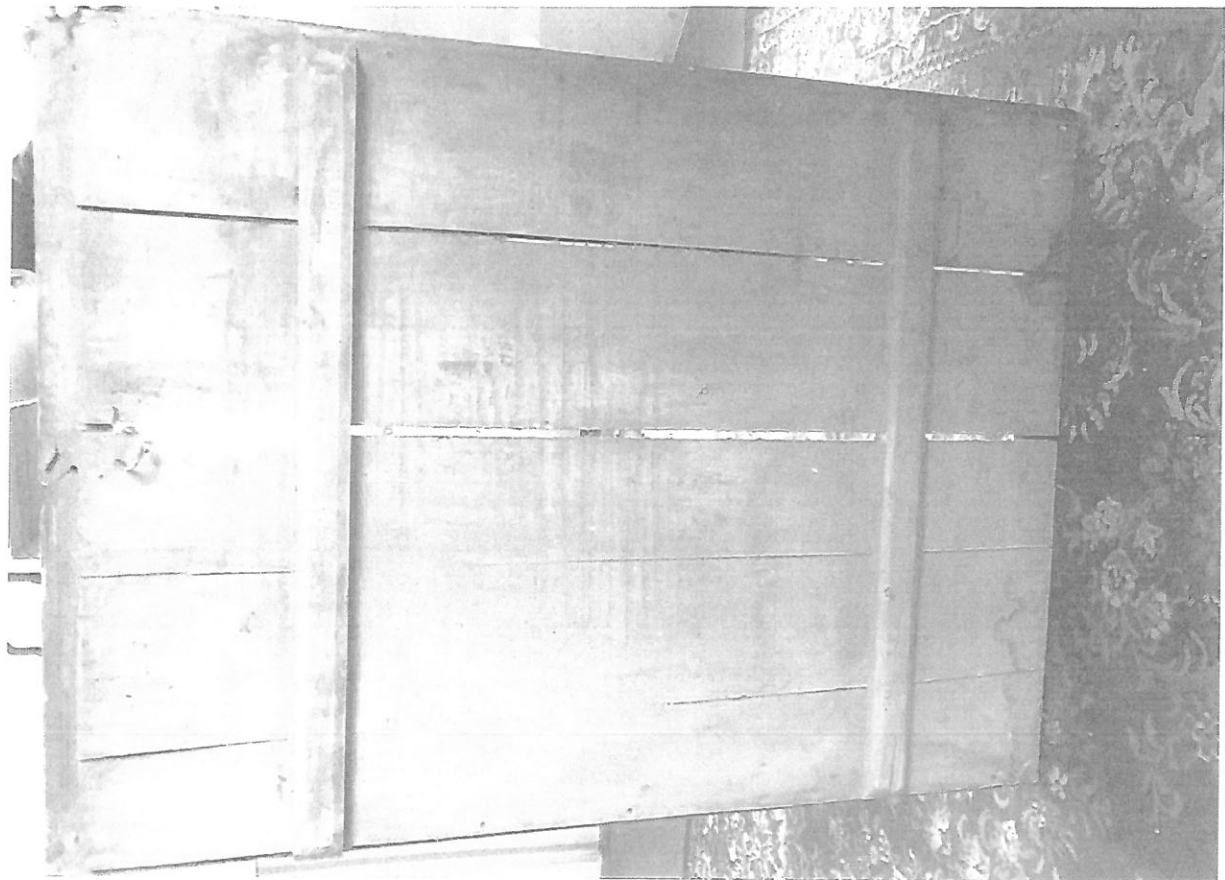
Fot. nr 2 – Obraz Matki Boskiej z Dzieciątkiem – odwrocie. Stan przed konserwacją.

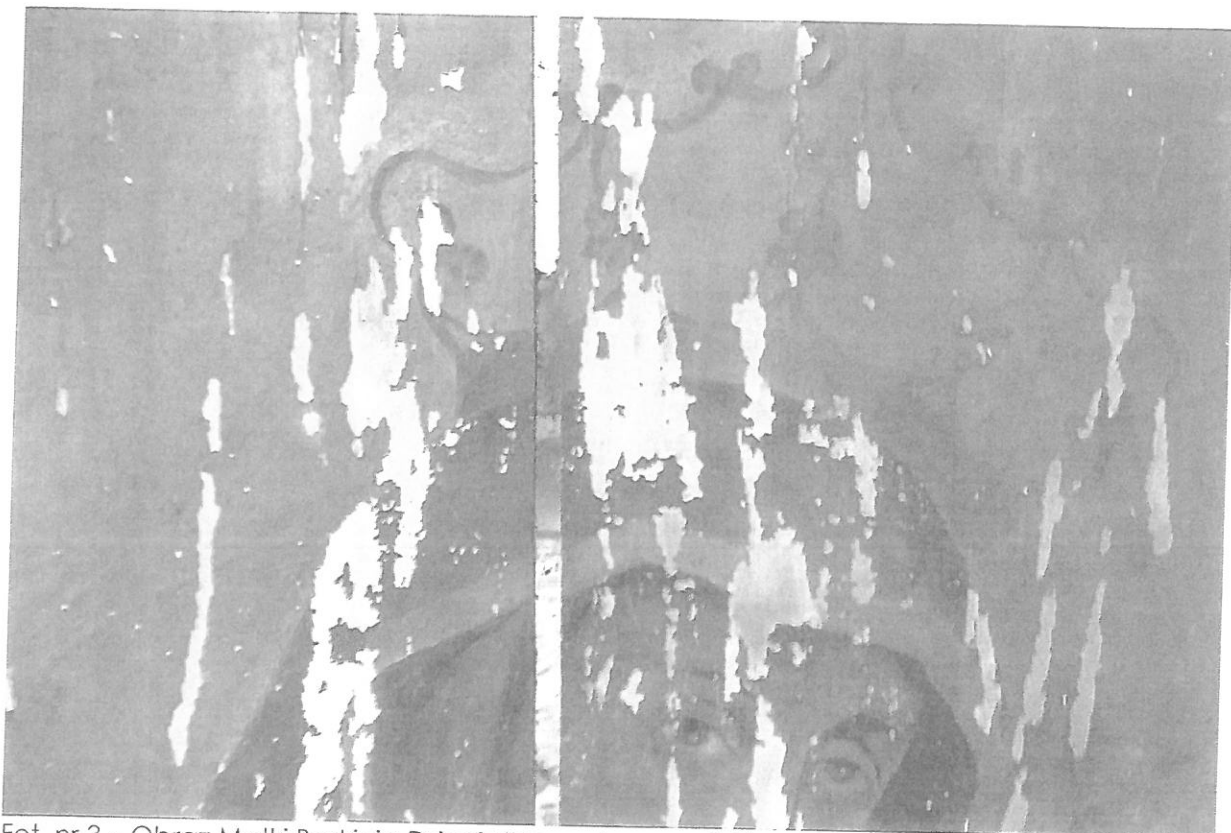
Fot. nr 3 – Obraz Matki Boskiej z Dzieciątkiem – fragment. Stan przed konserwacją.

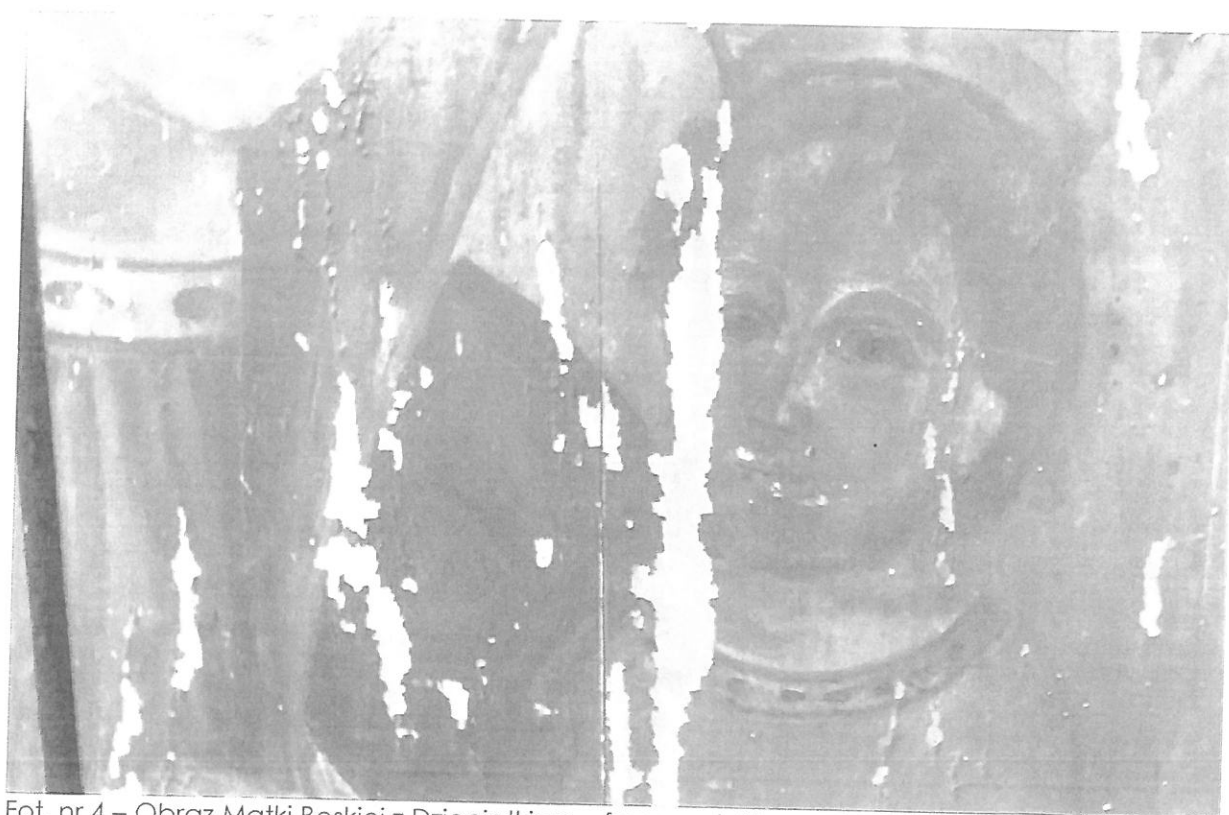
Fot. nr 4 – Obraz Matki Boskiej z Dzieciątkiem – fragment. Stan przed konserwacją.

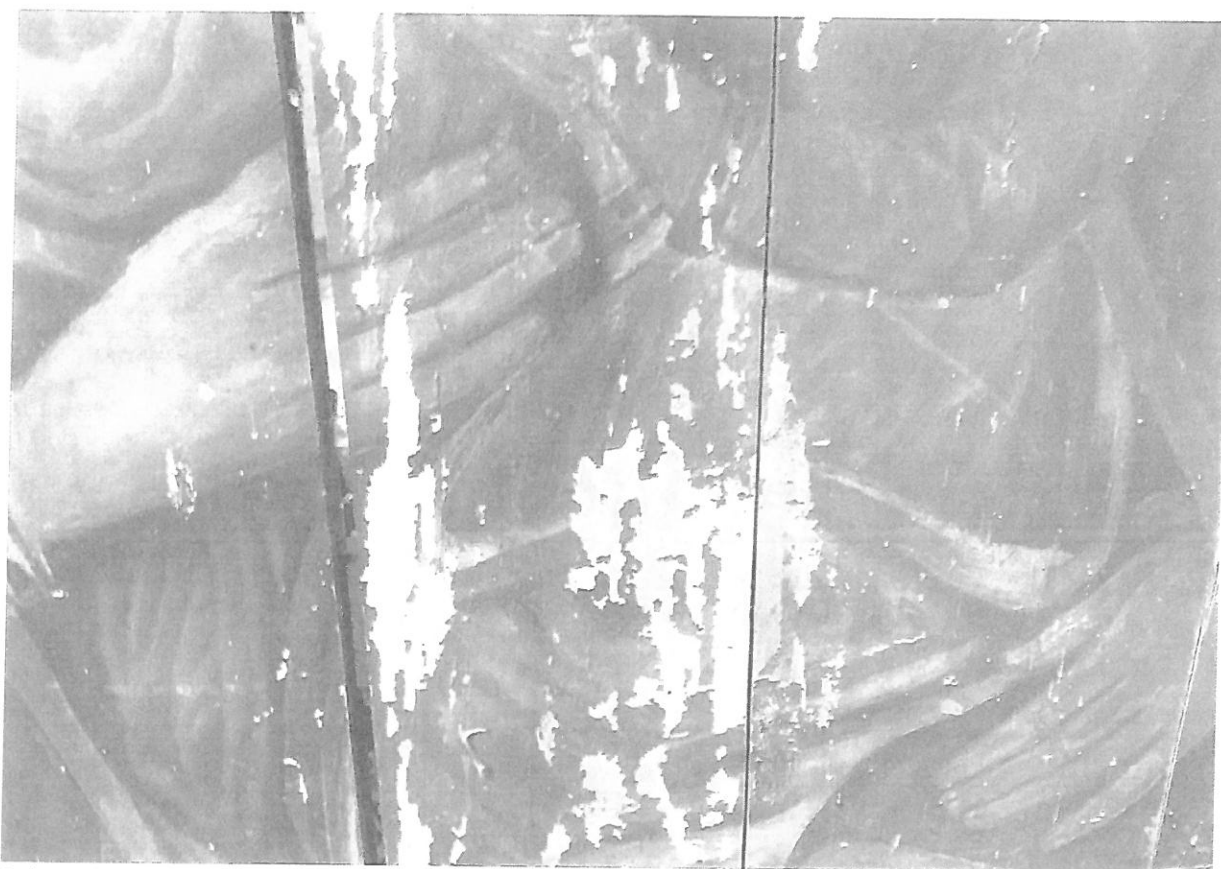
Fot. nr 5 – Obraz Matki Boskiej z Dzieciątkiem – fragment. Stan przed konserwacją.

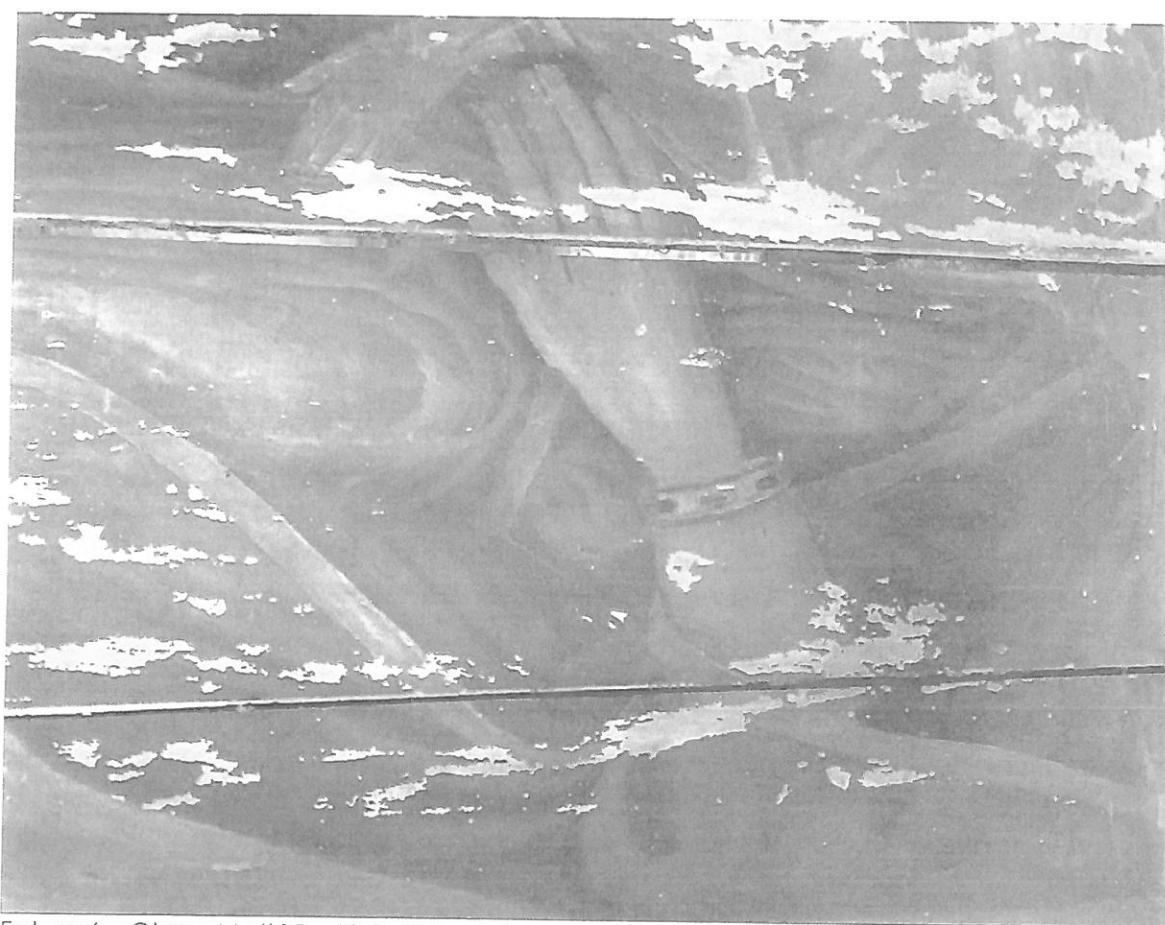
Fot. nr 6 – Obraz Matki Boskiej z Dzieciątkiem – fragment. Stan przed konserwacją.

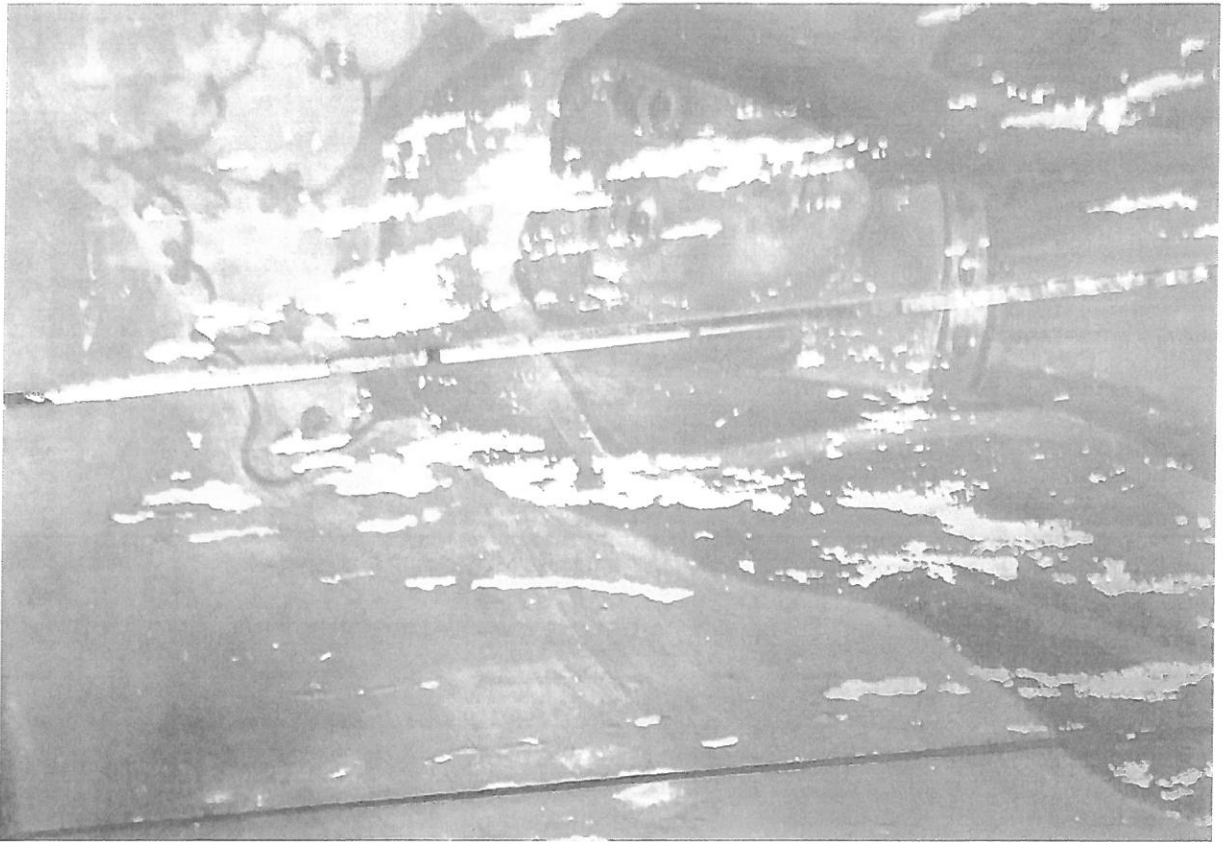
Fot. nr 7 – Obraz Matki Boskiej z Dzieciątkiem – fragment. Stan przed konserwacją.

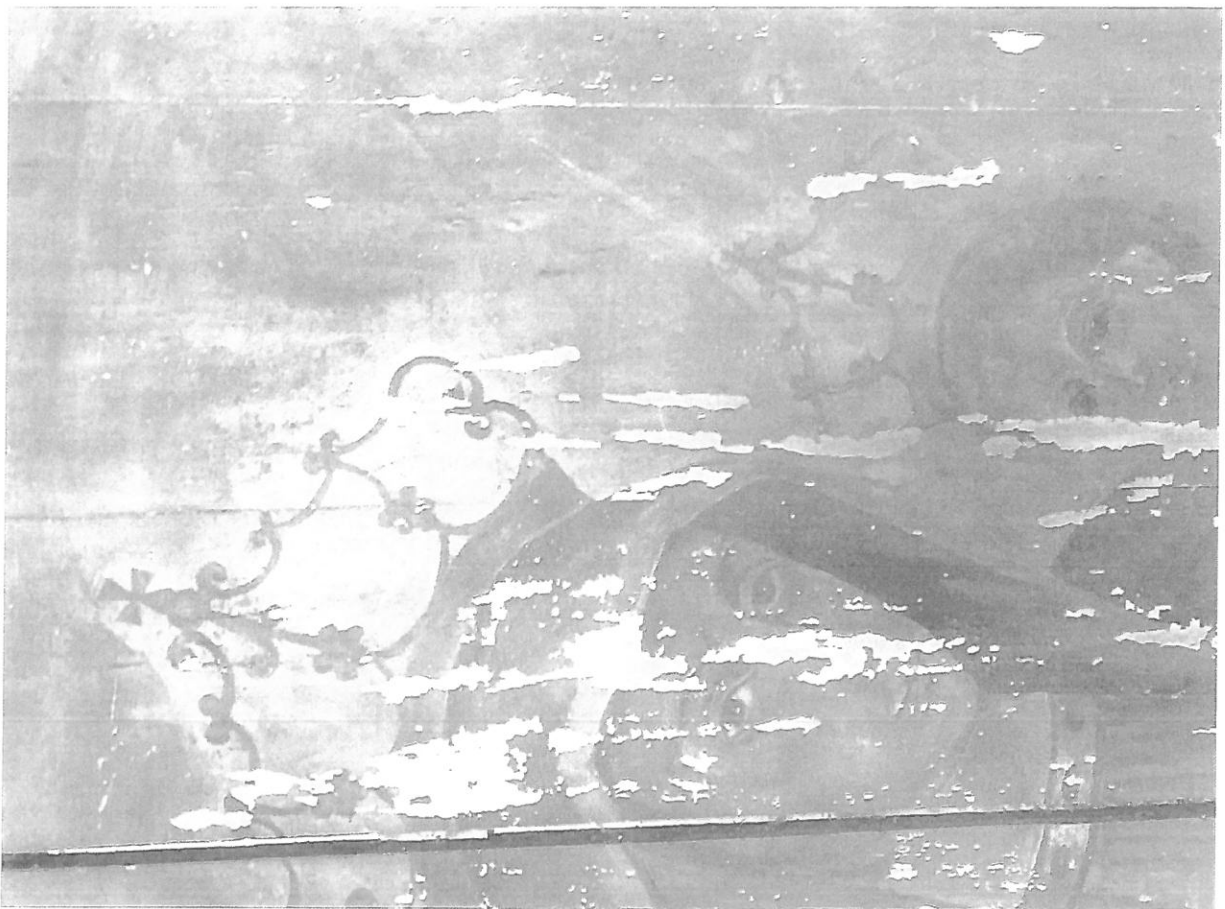
Fot. nr 3 – Obraz Matki Boskiej z Dzieciątkiem – fragment. Stan przed konserwacją.
